# Wear & Tear guide

## Person- og varebil

Gældende fra den 1. november 2025

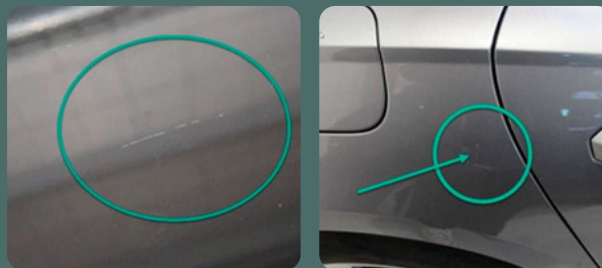
## Eksempel på K1 - K3

- Små ridser eller mindre lakafskrabninger, og hvor længden er under ca. 2 cm.
- Mindre skrammer eller tryk i gummlister, der ikke skæmmer.
- En bule pr. karosseridel – mindre end ca. 2 cm og uden lakskade.

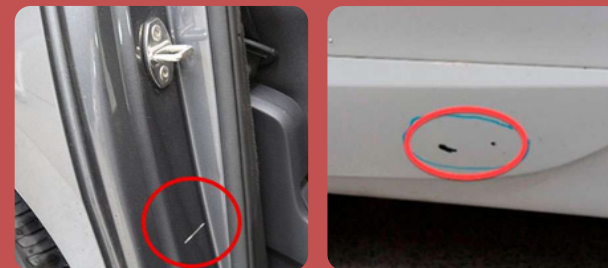
## Eksempel på K4 - K5

- Bløde buler, der er større end ca. 2 cm i diameter
- Skarpe buler eller buler, der skal repareres og lakeres
- Ikke fagligt korrekt udførte reparationer
- Små ridser eller mindre lakafskrabninger, som trænger igennem til grundmaterialet

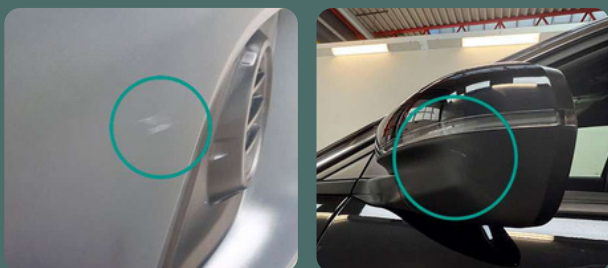
## Eksempel på K1 - K3

- Små ridser eller mindre lakafskrabninger, og hvor længden er under ca. 2 cm.
- Mindre skrammer eller tryk i gummilister, der ikke skæmmer.
- En bule pr. karosseridel – mindre end ca. 2 cm og uden lakskade.

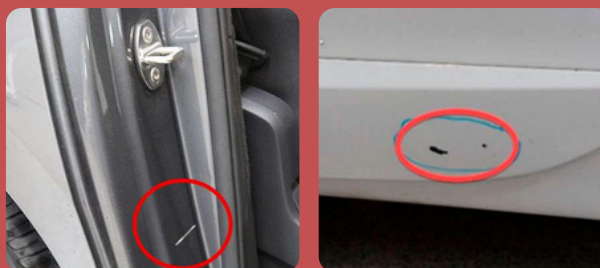
## Eksempel på K4 - K5

- Brud eller revner.
- Små ridser eller mindre lakafskrabninger, som trænger igennem til grundmaterialet.
- Deformationer af kofanger, sidepanel og tilhørende beslag.
- Skrammer eller tryk i gummilister, der påvirker funktionaliteten eller skæmmer.

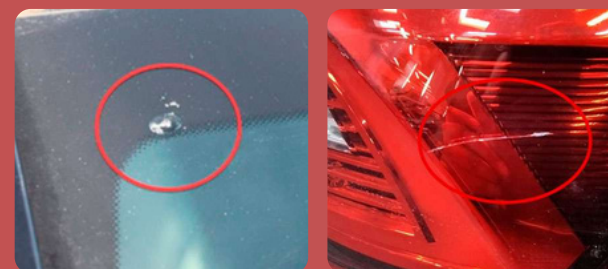
## Eksempel på K4 - K5

- Brud og revner i forlygter, baglygter og lygtehuse.
- Stenslag eller splinter – mere end 10 stk. pr. 10 cm<sup>2</sup>.
- Tydelige stenslag eller afstødte splinter i førerens synsfelt.
- Stenslag eller afstødte splinter større end ca. 5 mm.
- Utætte for- og baglygter.

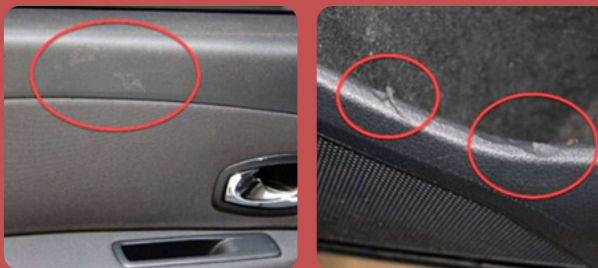
## Eksempel på K4 - K5

- Interiørdel der er blevet ødelagt/deformeret
- Beskadigede sikkerhedsseler og selelåse
- Snavs og misfarvning, som kræver professionel rengøring
- Skimmel eller unormal lugt, evt. efter dyr og rygning
- Revnede eller løse gummilister i eksempelvis døre og bagklap
- Manglende dele som nakkestøtter, afdækninger, sæderækker mv.

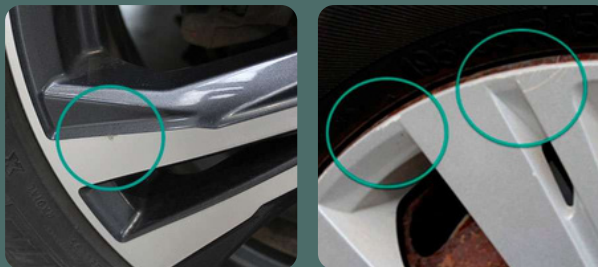
## Eksempel på K1 - K3

- Buler under ca. 2 cm. på stålfælge
- Ridser under ca. 2 cm.

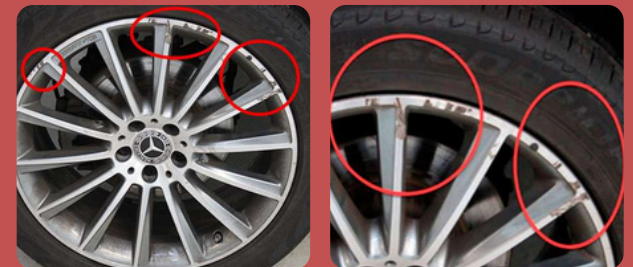
## Eksempel på K4 - K5

- Skader på højglanspolerede fælge
- Buler over ca. 2 cm. på stålfælge. Ridser på fælge over ca. 2 cm., Buler på alu. fælge
- Ridser på diamond cut eller tofarvede fælge, der enten enkeltvis eller samlet udgør 10 cm eller mere.
- Flænger/skader på dæk. Nedslidte dæk (under 1,6 mm.) og skævsidte dæk. Generelt manglende dæk- eller fælgmateriale
- Manglende dæk/hjul (se din leasingkontrakt)

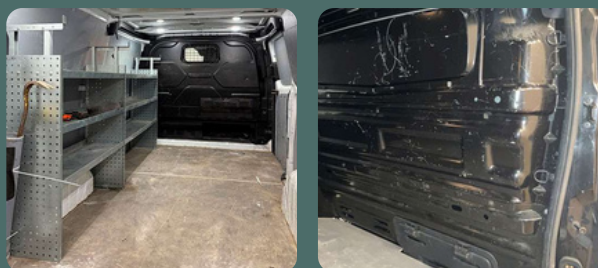
## Eksempel på K1 - K3

- Ridser, skrammer eller deformation af læsseområde, der ikke påvirker dørenes funktion og ikke kan ses udefra.
- Afskrabninger, buler og slag på karme eller vægge, der ikke påvirker rummets funktion og ikke kan ses udefra.
- Ekstra tilbehør, der er korrekt installeret og overholder bilens forskrifter.

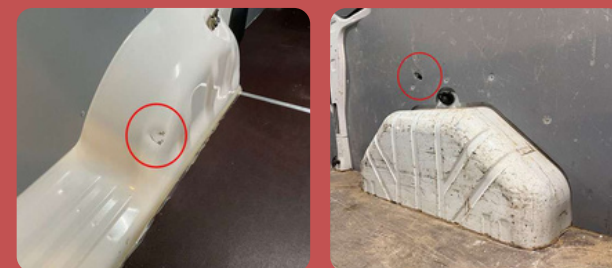
## Eksempel på K4 - K5

- Alle former for buler, ridser og skrammer med udvikling af rust. Huller i læsseområdets gulv eller alvorlig deformation samt rifter, flænger eller manglende dele på læssegulv eller beklædning.
- Manglende indvendig beklædning eller beskadiget eller ødelagt beklædning, der begrænser brugen af døre, vinduer eller tilbehør.
- Manglende skillevægge eller deformation af karrosseridele, skillevægge, døre eller vinduer.
- Skader på indersiden af læsseområde, som er synlige udefra.

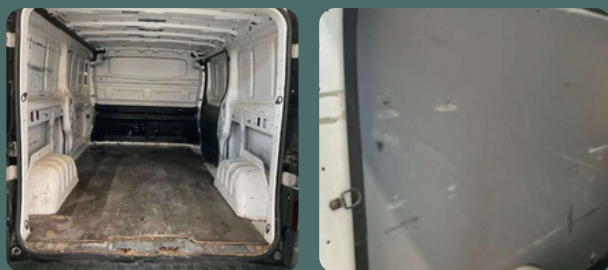
## Eksempel på K1 - K3

- Ridser, skrammer eller deformation af læsseområde, der ikke påvirker dørenes funktion og ikke kan ses udefra.
- Afscrabninger, buler og slag på karme eller vægge, der ikke påvirker rummets funktion og ikke kan ses udefra.
- Ekstra tilbehør, der er korrekt installeret og overholder bilens forskrifter.
